# Rénovation du tunnel fluvial de Thoraise

Nataliya DIAS, Jacques TRICLOT, EGIS Tunnels  
Bernard BIZON, BEC Frères  
Fabrice COL, Paul VAN DER ZWAAG, Gascogne Génie Civil

## Résumé :

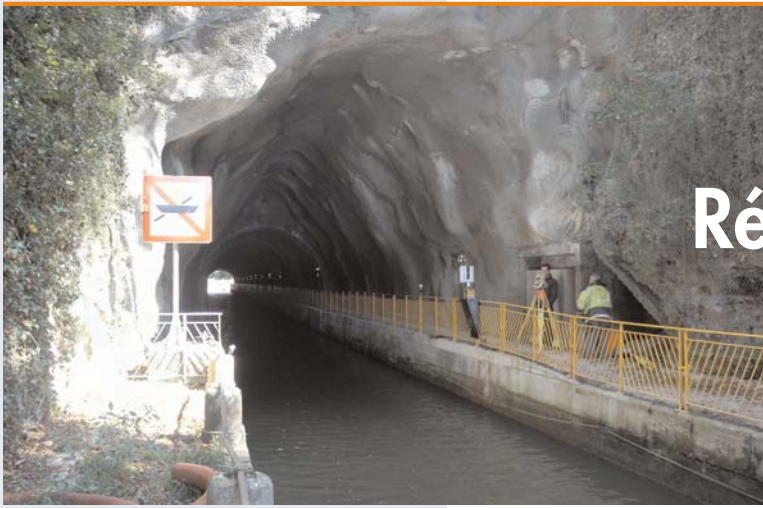
Photo 1 - Vue de la tête Aval du tunnel de Thoraise rénové

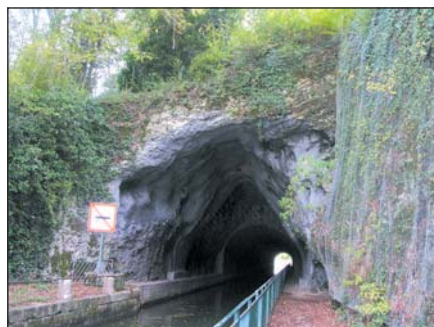
La tête Aval n'est pas revêtue, elle est caractérisée par une très faible couverture (entre 1 et 2 m) et par la route départementale RN 107 passant à quelques mètres au-dessus de la clé de voûte.

La partie rocheuse côté droit est protégée par un grillage sur toute sa hauteur.

Photo 2 - Tête Aval

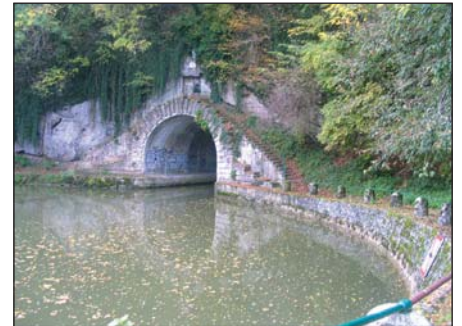
La tête Amont est réalisée en revêtement en maçonnerie d'origine. Le revêtement est partiellement dégradé par le cycle de gel/dégel. Au-dessus de la clé de voûte du tunnel, il existe une galerie d'une trentaine de mètres de longueur et de 1,5 mètre de hauteur, elle a probablement été creusée en même temps que le tunnel.

Le massif autour de la tête Amont est très fracturé et nécessite une sécurisation. La hauteur de couverture est comprise entre 15 et 20 m.

Photo 3 - Tête Amont

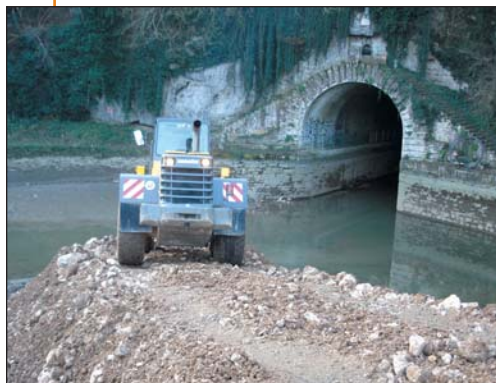
L'installation principale de chantier était implantée à proximité de la tête Amont.

Photo 4 - Installation du chantier à la tête Amont

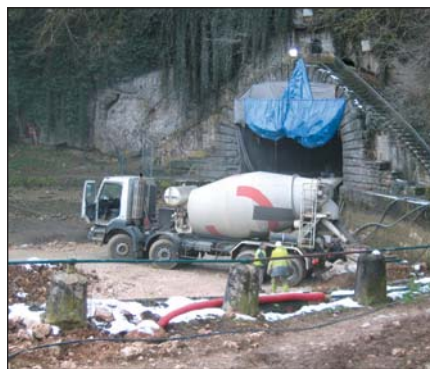
Photo 6 - Phase bétonnage - tête Aval

La centrale à béton était équipée d'une chaudière à production de vapeur basse pression pour le réchauffage de l'eau de gâchage et des granulats, condition nécessaire pour le bétonnage par temps froid, qui cependant était formellement interdit lorsque la température était inférieure à -5°C à 8h du matin.
