Suivi des convergences durant l'excavation mécanisée d'une formation sensible : cas des calcschistes de la galerie du tunnel routier du Fréjus

F. Col, *Gascogne Génie Civil, Montréal-la-Cluse, France*

JP. Novel, *SEA Consulting, Turin, Italie*

E. Frédéric-Moreau, *Razel-Bec, Saclay, France*

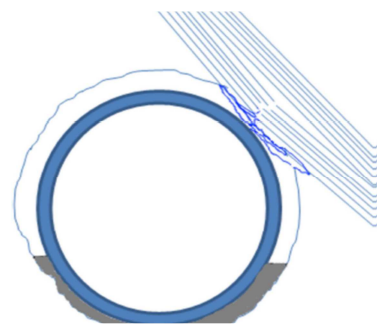
Figure 3 - Représentation du flambement des calcschistes lors de l'excavation au tunnelier

Les essais géotechniques ont montré une forte anisotropie des paramètres géomécaniques des calcschistes (par ex. leur résistance à la compression varie de 50 à 150 MPa), due essentiellement à la schistosité et accentuée localement par la présence abondante de matériels phylliteux et d'intercalations graphiteuses entre les lits. Cette présence provoque un amoindrissement important de l'angle de frottement le long des plans de schistosité, créant ainsi des zones de faiblesse. Le percement du tunnel, puis celui de la galerie, ont donc mis en évidence une forte tendance des calcschistes à développer des phénomènes de rupture (flambement) localisés entre la calotte et le parement W (à environ 2h), c'est-à-dire en direction perpendiculaire à la schistosité (Figure 3).

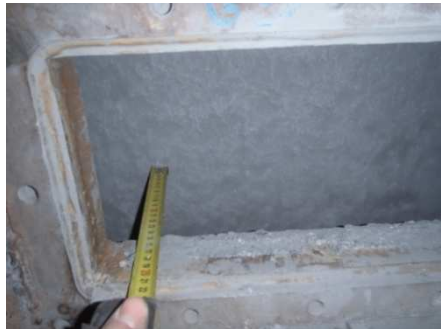
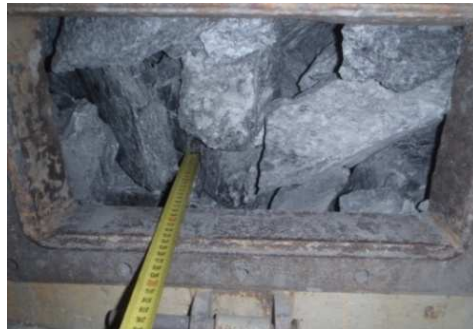
Figure 4 - Vues du vide annulaire par les trappes de visite du bouclier (à 4,20 m du front) dans le quart supérieur gauche (photo de gauche) et dans le quart supérieur droit (photo de droite)

Ce phénomène a été dans certains secteurs si rapide qu'il s'est traduit lors du passage du tunnelier par une réduction, voire un comblement du vide autour de la jupe du bouclier par des écailles de roche dans le quart supérieur droit. En partie gauche par contre, le vide restait présent, montrant la roche découpée par les molettes (Figure 4). Cette rupture par flambement s'est manifestée sur une grande partie du tracé, quelquefois sur le bouclier voire très près de la roue de coupe, avec dans ce cas une augmentation importante du frottement, plus généralement sur les voussoirs. Les amas d'écailles comblant localement le vide annulaire créent ainsi un contact entre le rocher et les voussoirs (Figure 5), contact qui transmet directement la poussée du terrain par une pression localisée.

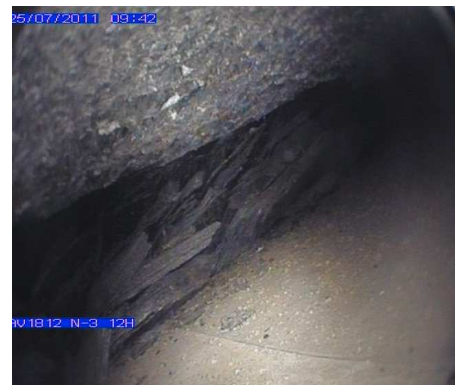
Figure 5 – Ecailles de calcschistes accumulées entre le rocher (en haut à gauche) et le revêtement (en bas à droite) dans le quart supérieur droit

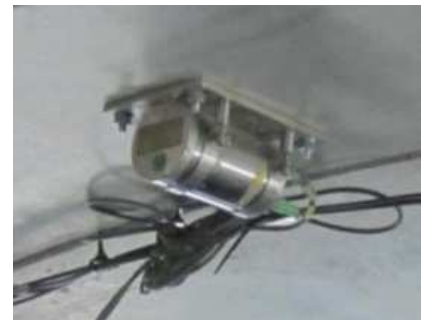
Figure 7 - Photo d'un inclinomètre

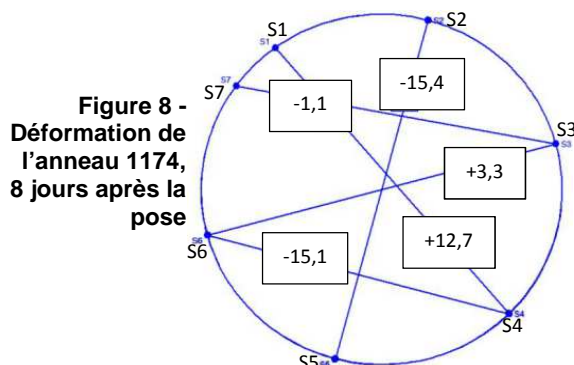
Figure 8 - Déformation de l'anneau 1174, 8 jours après la pose

Le fonctionnement de l'anneau (ovalisation, orientation du chargement, etc.) est bien mis en évidence par les schémas que restitue le logiciel d'interprétation des mesures. On observe sur la Figure 8 la tendance générale de déformation des anneaux en zone convergente : un chargement du terrain dissymétrique entre 1h et 2h avec raccourcissement de la corde S2-S5, et au contraire un allongement des cordes S4-S6.

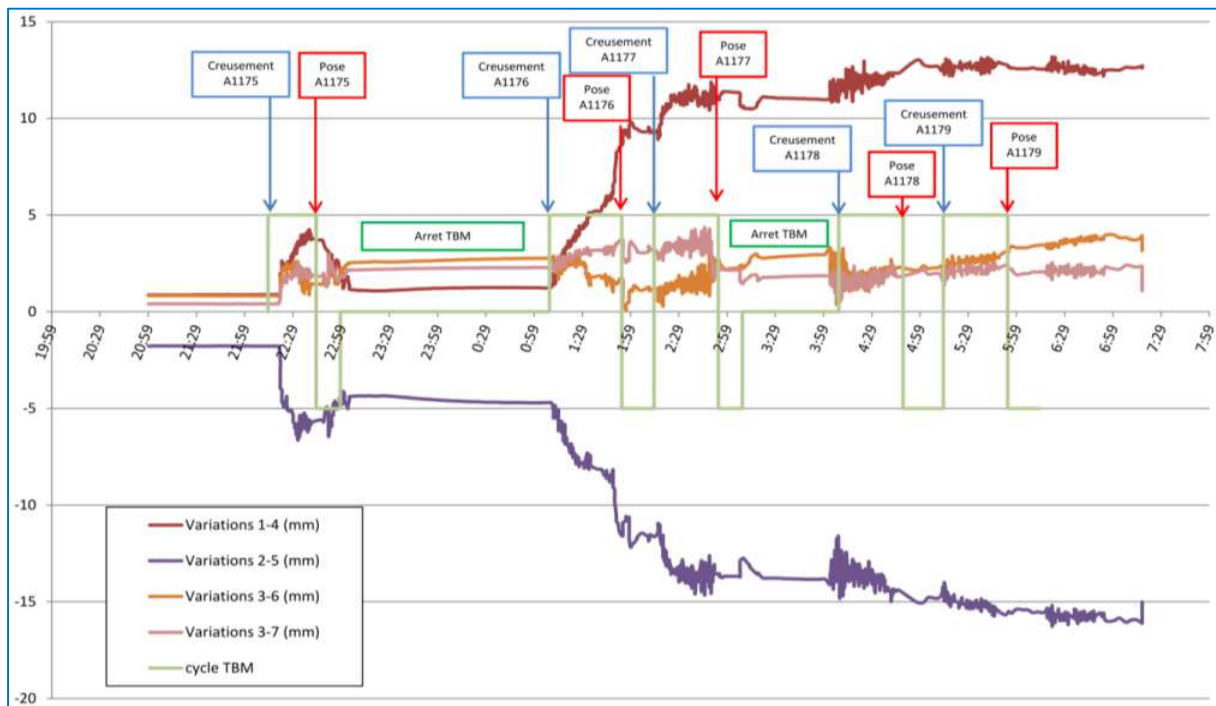
Figure 9 - Suivi des déformations de l'anneau 1174 pendant les 2 premiers jours

La Figure 9 présente à titre d'exemple les mesures effectuées sur l'anneau 1174 immédiatement après sa pose : les mesures commencent alors que le creusement de l'anneau suivant démarre. On constate que l'essentiel des évolutions géométriques est acquis au cours du creusement des deux anneaux suivants. C'est l'intérêt essentiel du système RCMS que de permettre de mesurer de manière instantanée les effets du chargement à court terme du massif sur l'anneau dès les premières heures de vie du revêtement.

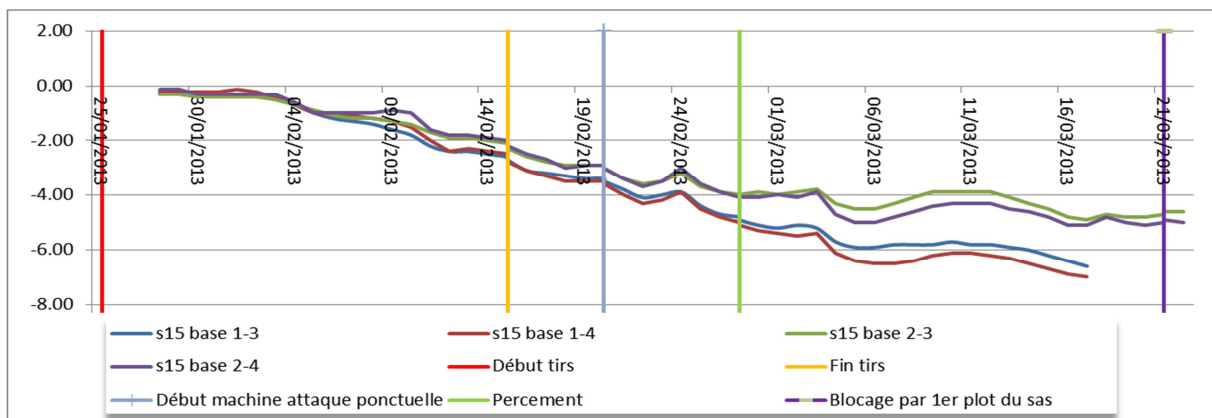
Figure 13 - Évolution des convergences en tunnel au droit du rameau 15 (convergence / temps)

Le graphe ci-dessus montre l'évolution de la convergence en tunnel au droit du rameau 15 où ont été mesurées les valeurs les plus importantes, de 5 à 7 mm, qui se déclenchent pendant la première phase de l'excavation réalisée à l'explosif alors que le front de taille est encore loin du tunnel. L'utilisation des points de référence, notés Ref1 et Ref2 sur la figure 13, a permis de confirmer que le piédroit affecté de mouvements est celui qui se trouve du côté des rameaux.

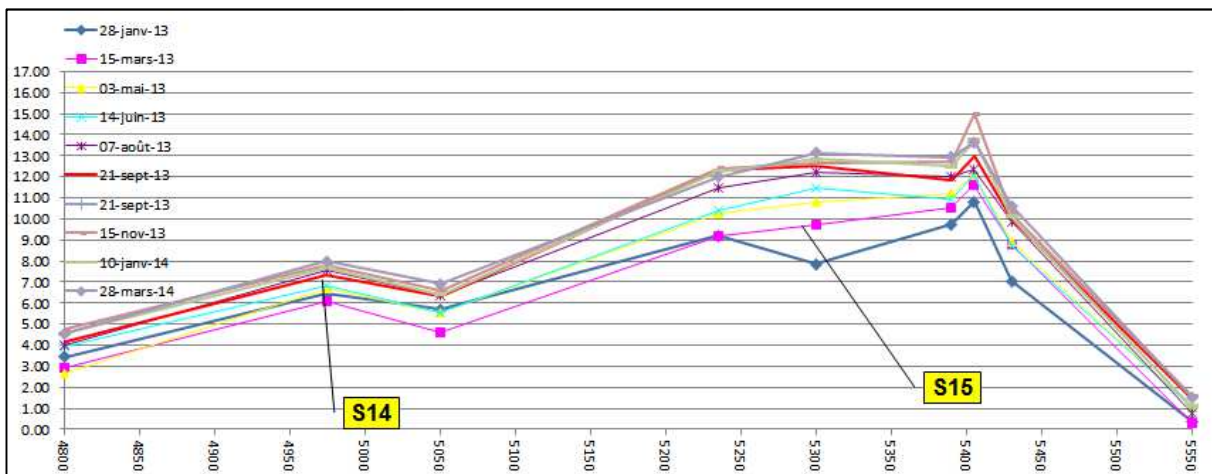
Figure 14 - Évolution des convergences (cordes 1-3 et 2-4) dans le secteur des rameaux 14 et 15 d'août 2005 à mars 2014

La fréquence des mesures, annuelle sur les anneaux de convergence historiques du tunnel, a été augmentée avec une mesure tous les deux mois. Celles-ci, effectuées en mode manuel, de nuit et en week-end ont montré sur quelques profils une évolution faible mais continue. Le graphe ci-après présente l'évolution des convergences dans le secteur des rameaux 14 et 15, où un tel phénomène se manifestait et où le creusement des rameaux a provoqué des convergences relativement importantes dans le tunnel. Des travaux de confortement sont prévus dans ce secteur par la SFTRF.
